Информационное сообщение (Молния)

Дата несчастного случая: 18.08.2023

Вид экономической деятельности:
строительство жилых и нежилых зданий

Профессия: слесарь по ремонту дорожно-строительных машин и тракторов

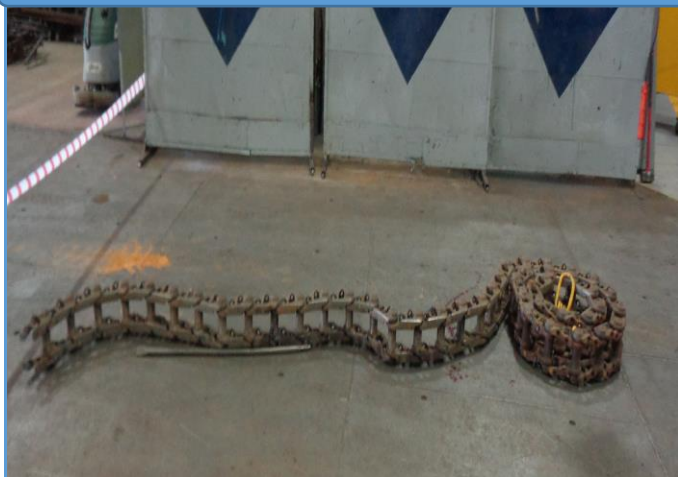
МЕСТО ПРОИСШЕСТВИЯ

Ремонтно-механический цех базы производственного обслуживания импортной техники. Несчастный случай произошел на расстоянии 2 метров от места по укладке отбракованного гусеничного звена в скрутку.

При выполнении работ по укладке гусеничной цепи в скрутку для дальнейшей отгрузки и сдачи в металлолом, произошло заклинивание звена цепи.

Технологической картой на проведение смотки цепи гусеничной в рулон в данной ситуации предусмотрено использование ударного инструмента. При простукивании звена цепи кувалдой, один из работников, находившийся в непосредственной близости от проводимых работ, получил телесные повреждения отколовшимся отлетевшим материалом.

Проникающая рана боковой поверхности шеи с повреждением мягких тканей шеи, общей сонной артерии. Раневое кровотечение.

Несовершенство технологического процесса, в том числе недостатки в изложении требований безопасности в технологической документации.

1. Обстоятельства и причины несчастного случая довести до сведения всех работников.
2. Пересмотреть оценку рисков, связанных с ущербом здоровью и жизни работника в процессе его трудовой деятельности. Разработать необходимые корректирующие мероприятия, позволяющие снизить риски.
3. Пересмотреть технологию смотки гусеничной цепи в рулон, исключив использование ударного инструмента при работе с уставшим материалом.
