# Информационное сообщение (Молния)

**Дата несчастного случая:** 25.03.2024

**Оборудование, использование  
которого привело к травме:** экскаватор  
марки DOOSAN DX 300L

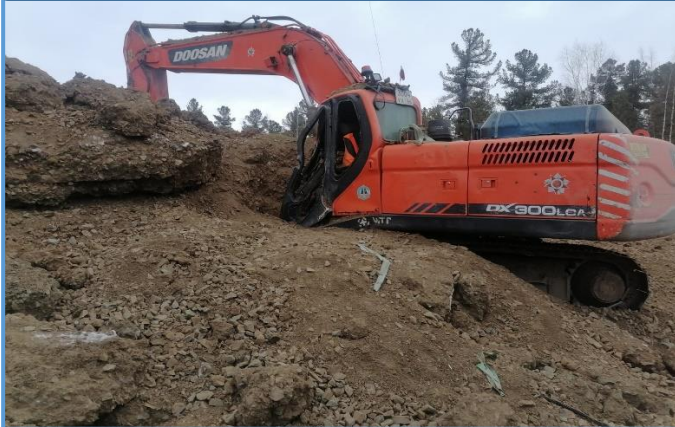
## МЕСТО ПРОИСШЕСТВИЯ

Территория площадки хранения щебеночно-песчаной смеси. Площадка прямоугольной формы, с размерами 50х35 метров. Накопителем занята площадь 40х30 метров. Слева на площадке стоит экскаватор. Кабина расположена лицевой частью к накопителю.

При производстве работ по погрузке щебеночно-песчаной смеси экскаватором в кузов самосвала произошел обвал щебеночно-песчаной смеси. В результате чего, скатившаяся смесь деформировала кабину экскаватора и травмировала находящегося в ней машиниста экскаватора.

Несовершенство технологического процесса, в том числе: отсутствие технологической карты или другой технической документации на выполняемую работу.

Неудовлетворительная организация производства работ, в том числе необеспечение контроля со стороны руководителей специалистов подразделения за ходом выполнения работ, соблюдением трудовой дисциплины.
